Cause e prevenzione dei difetti nelle leghe da lavorazione plastica

MARK F. GRIMWADE,

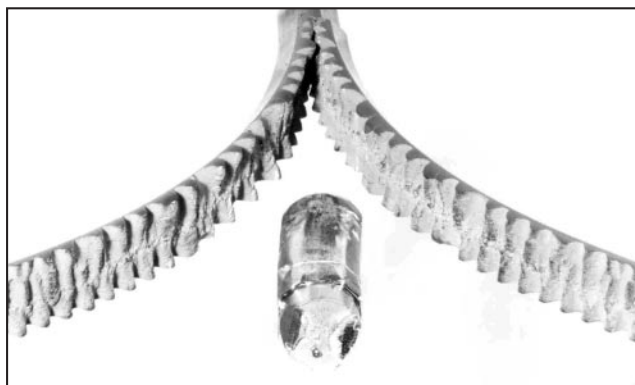
Figura 1 - Esempio di fenditura di laminazione in una barretta di lega d'oro durante la prima passata di laminazione (Per gentile concessione di Engelhard CLAL). Questa lega è dura ed è notoriamente difficile da lavorare

Il cono di ritiro è la cavità a forma di imbuto che si forma nella parte superiore di un lingotto, a causa della contrazione del metallo durante la solidificazione. Quando il lingotto è lavorato (fucinato e/o laminato), questo produrrà nella lamina, nel nastro o nel filo un difetto centrale, soprattutto se la superficie del cono è ossidata. Durante la successiva laminazione, ciò può causare separazioni longitudinali nella lamiera o nel nastro, difetti noti come fenditure di laminazione (fig. 1). Nel Manuale sui Difetti di

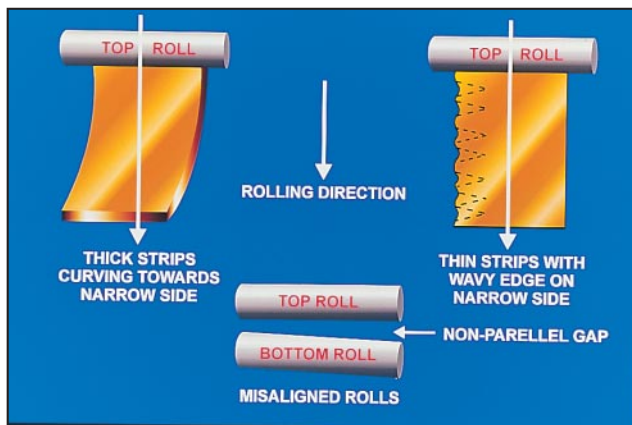
Figura 2 - Difetti dovuti al cattivo allineamento dei cilindri

Se il nastro è relativamente spesso, il cattivo allineamento dei cilindri può causare la curvatura laterale del nastro all'uscita dai cilindri. Se invece è sottile, si formano su un lato ondulazioni del bordo (fig. 2). Si devono regolare i vitoni dei cilindri in modo che le loro tavole siano parallele.

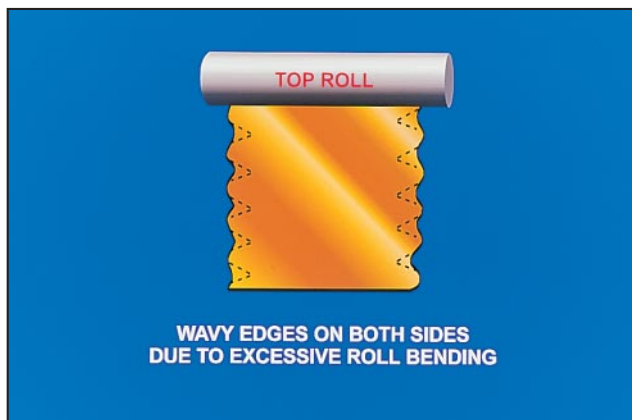
Figura 3 - Difetti dovuti alla flessione dei cilindri

trasversali o ondulazioni su entrambi i bordi del laminato (fig. 3). Si deve diminuire la riduzione di spessore per passata, con ricotture intermedie più frequenti, per ridurre la pressione di laminazione, oppure, preferibilmente, si può usare laminatoio quarto, nel quale i cilindri di lavoro, di diametro minore, sono sostenuti da cilindri di diametro maggiore, che impediscono che i primi si flettano sotto carico (fig. 4).

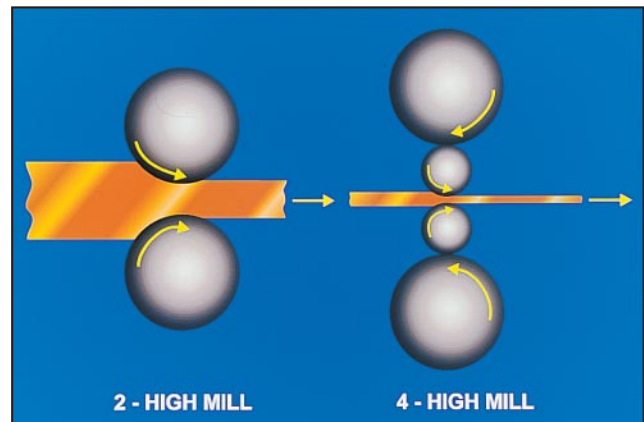
Figura 4 - Minimizzazione della flessione dei cilindri con l'uso di un laminatoio quarto

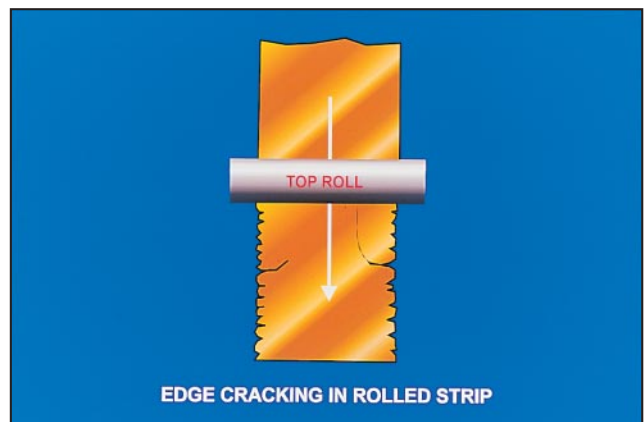
Figura 5 - Cricche sui bordi

Di solito le cricche sui bordi sono causate da una deformazione eccessiva tra le ricotture. Quando si formano, è importante rifilare i bordi del laminato, perché proseguendo la laminazione si aumenta il rischio che qualche cricca si propaghi improvvisamente verso il centro del laminato, piegando poi ad angolo retto ed aumentando di molto la quantità di materiale che deve essere scartato (fig. 5).

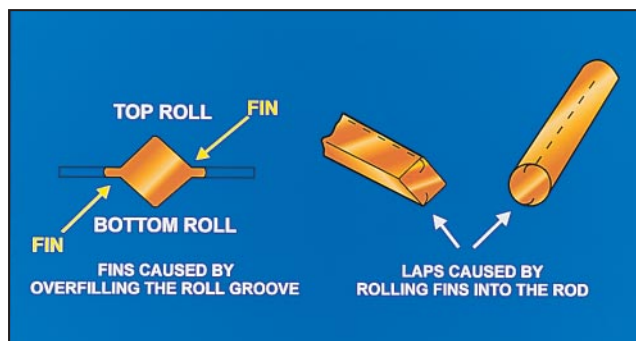
Figura 6 - Formazione di righe di laminazione e ripiegature

Le righe di laminazione sono dovute al tentativo di spingere troppo metallo nei canali dei cilindri, cioè al tentativo di effettuare una riduzione di sezione eccessiva, così che i cilindri sono forzati a separarsi ed il metallo in eccesso è "spremuta" lateralmente (fig. 6). Se in seguito, con la laminazione, le righe di laminazione sono spinte nella barra, queste si trasformano in ripiegature, che formano superfici di debolezza e possono aprirsi in fasi successive, specialmente sotto sforzi di torsione.

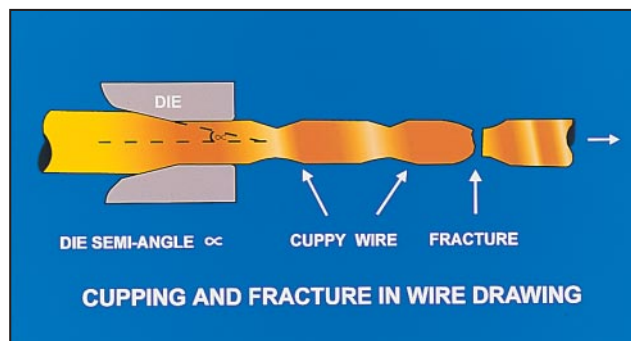
Figura 7 - Filo con strozzature

Durante la trafilatura, il difetto più frequente è la rottura o la formazione di strozzature nel filo che emerge dalla filiera (fig. 7). Le cause possibili sono quattro.

- Il filo è troppo incrudito e deve essere ricotto.
- Presenza di inclusioni, che possono dar origine a punti deboli nel filo.
- Si sta tentando di eseguire riduzioni troppo forti per passata. Per fili di grosso diametro, la riduzione può andare da 25 a 45%, in funzione della lavorabilità della lega, ma, quando il diametro diminuisce, le riduzioni possono scendere al 15-20%.
- Un difetto di lubrificazione fa aumentare l'attrito tra il filo e la superficie della filiera e ciò abbassa l'entità della riduzione possibile.
